Grønlandsvegur 5

# Støðufrágreiðing

*Av ognini Grønlandsvegur 5 - matrikkul nr 903g, Tórshavn*

*Frágreiðing dagfest 16.03.2026*

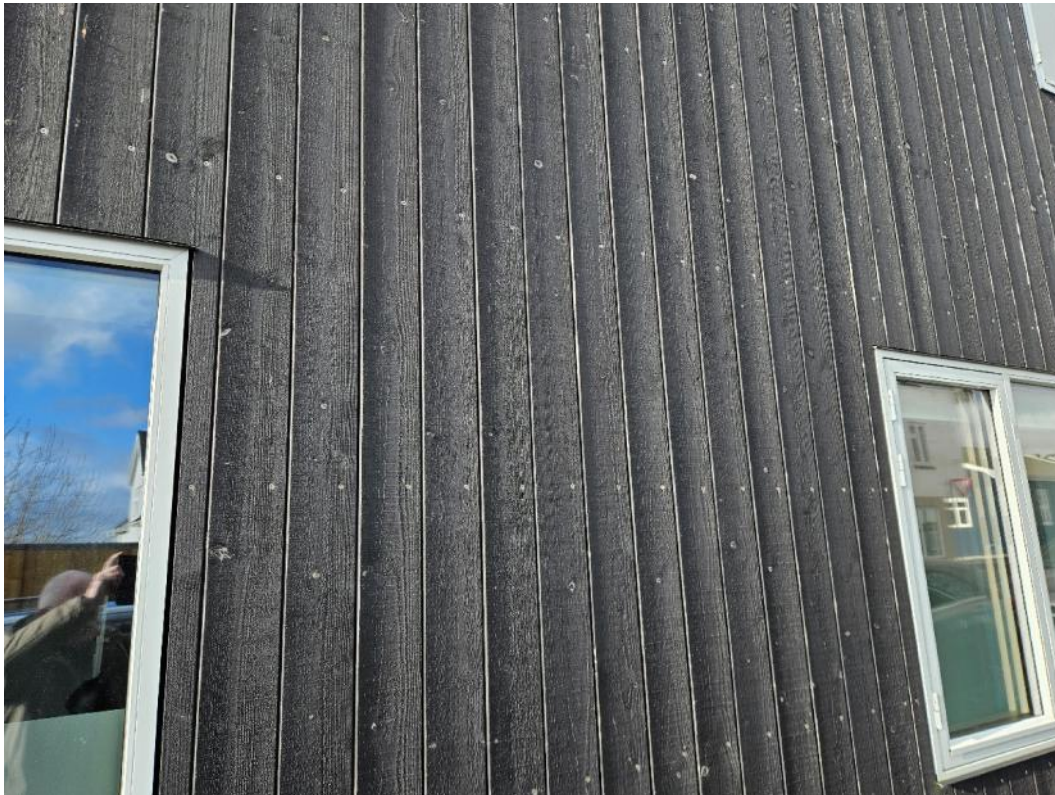
- Timburklædningur manglar málaraviðgerð. Á veggnum norðureftir er “gróður” lagstur á timburklædningin. Orsøkin kann vera trøðini, sum standa á stykkinum við síðuna av

Figure 5: timburklædningur manglar málaraviðgerð

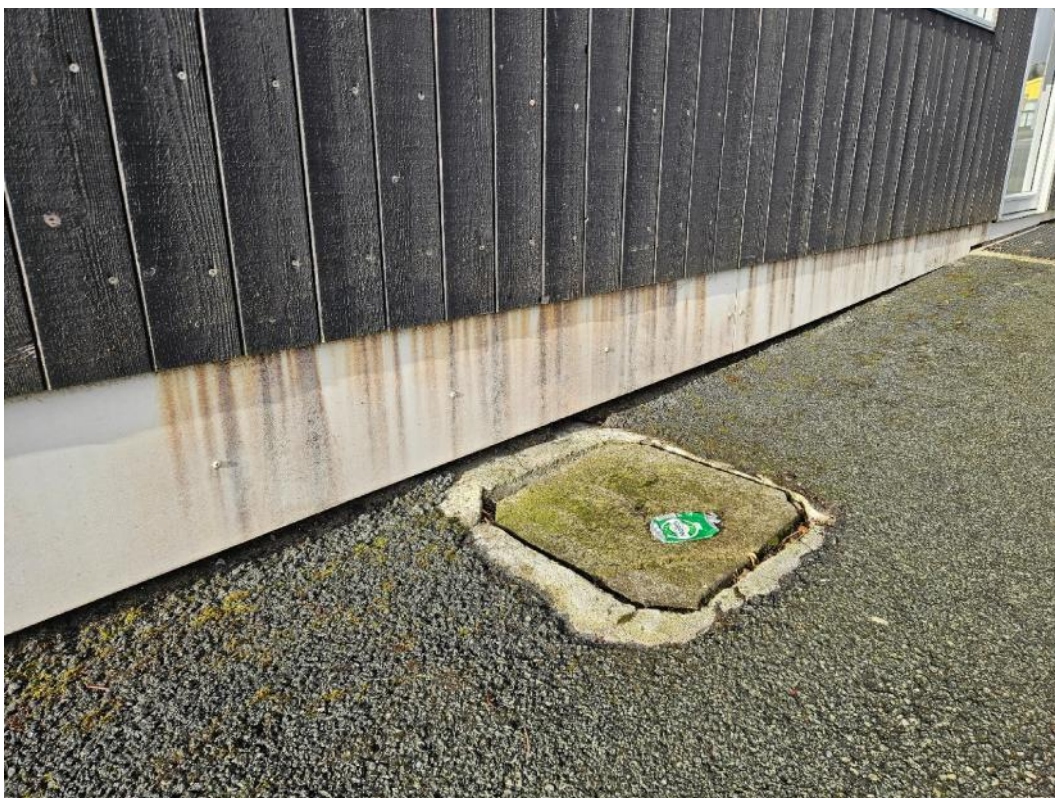
- Tað er at síggja til manglandi glopp millum undirkant á timburklædningi og sokkulplátum til at skapa trekk/ventilering aftanfyrir timburklædning. Við yvirkant á timburklædningi sær heldur ikki út til, at skipað útlufting er gjørd

- Sokkulplátur eru í fleiri støðum myrkar á liti, og sær hetta út til at koma frá, at timburklædningur liggur tætt inn móti sokkulplátuni? Í einkultum støðum er sokkulpláta smávegis brotin

Figure 6: manglandi glopp millum timburklædning og sokkulplátu. Sokkulpláta dálkast av timburklædningi

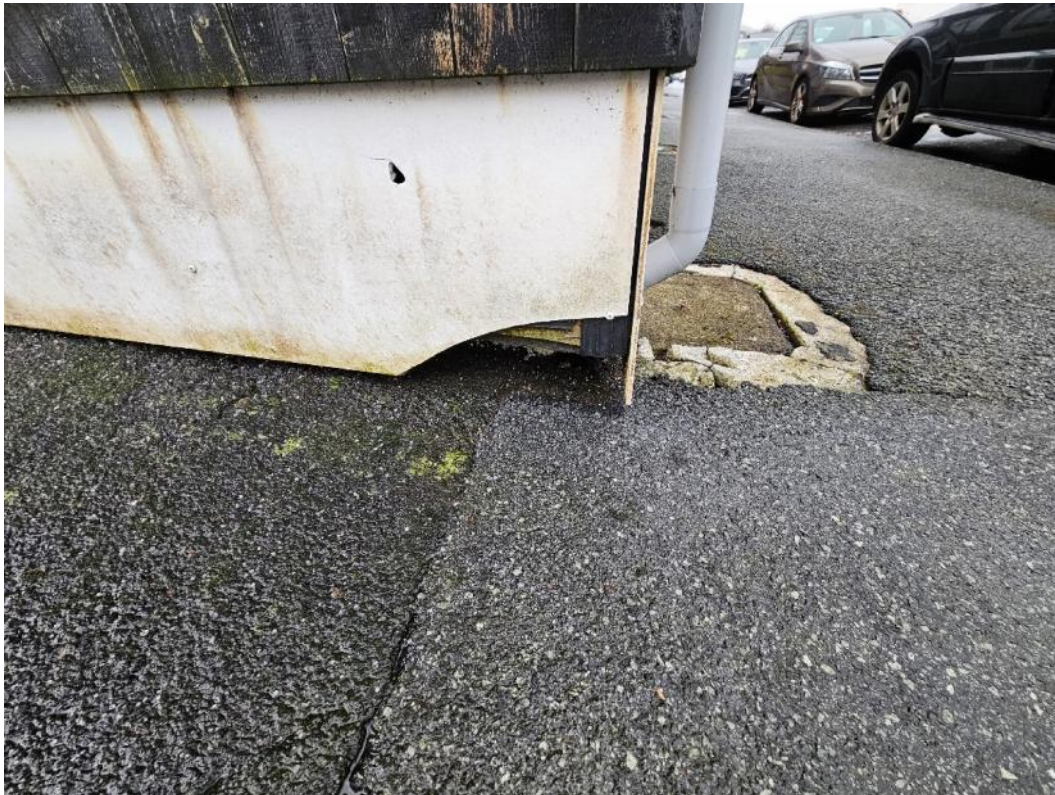
Figure 7: í einkultum stöðum eru kantar á sokkulplátum brotnaðir

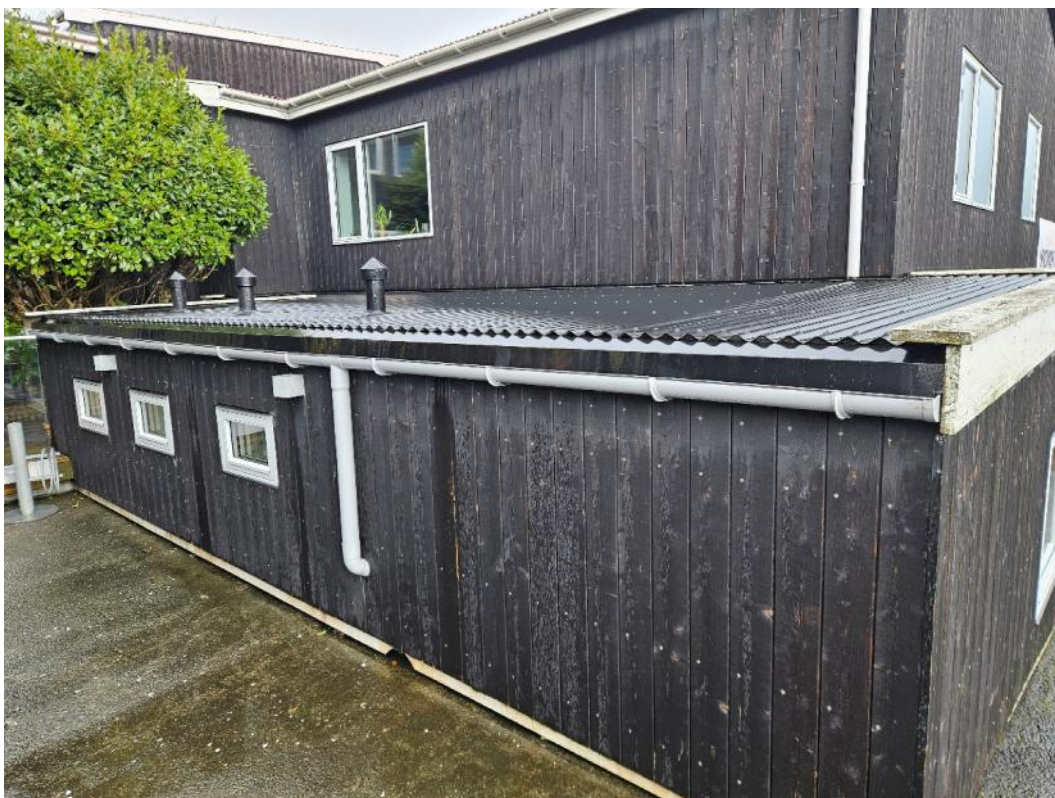
- Nýggjar sinustakplátur eru lagdar á tann lægra uppbygningin (har vesini eru). Har er manglandi hall á tekjuni  
Nýggjar ventilatiónshettur eru settar niður á tekjuna og má kannast eftir, um hetta er nóg væl gjørt í mun til tættleika og haldføri

Figure 8: nýggj tekja er lögð á útbygning, har er manglandi takhall

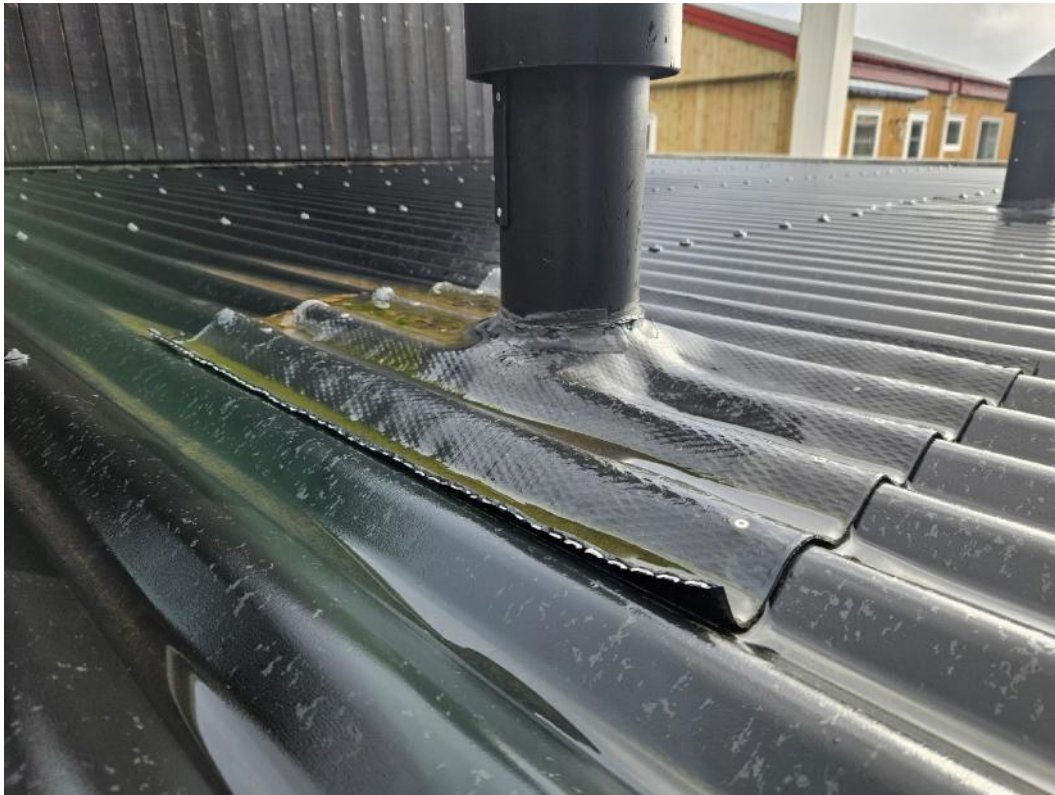
Figure 9: ventilatíónshettur eru settar niður á tekjuna, at síggja til ein ivasom loysn?

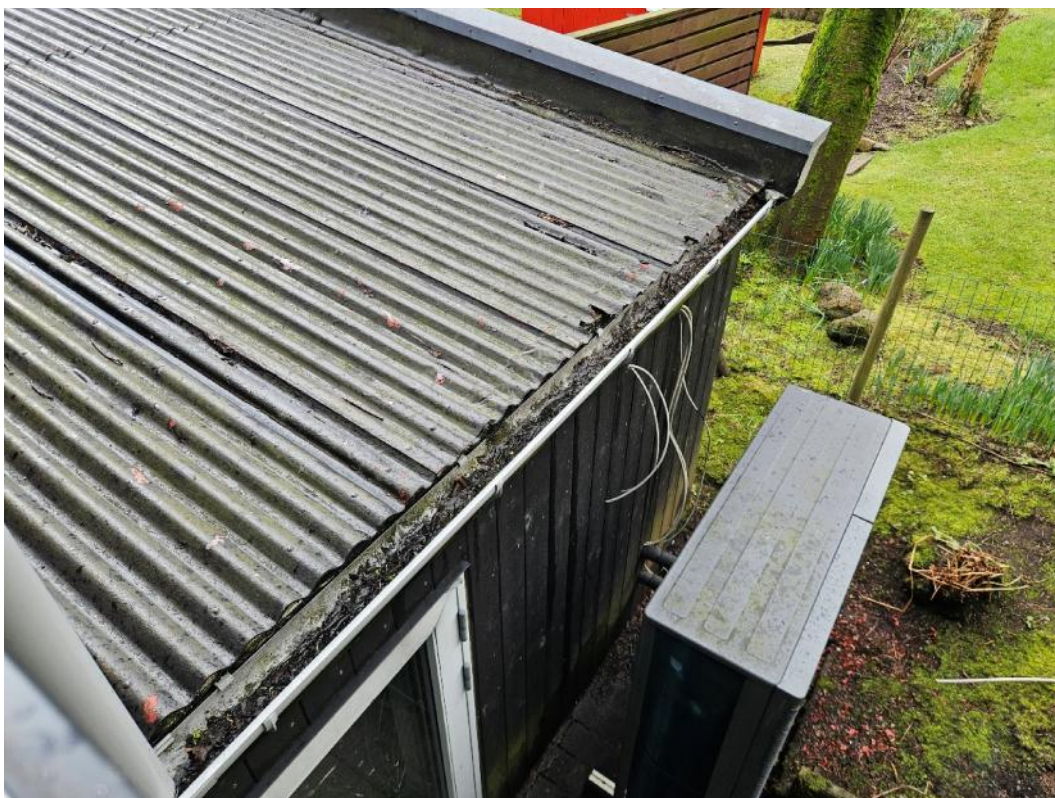
- Tekjan á garasjuni og teknikrúmi hevur sum heild ivasamar tekninkar loysnir, og er sum heild í ivasomum standi. Rustur er í, og er tað á norðara enda á teknikrúmi rustað hol í takskegg. Takrennan treingir til at verða reinsað

Figure 10: tekjan er rusta hol, fótþlikk manglar

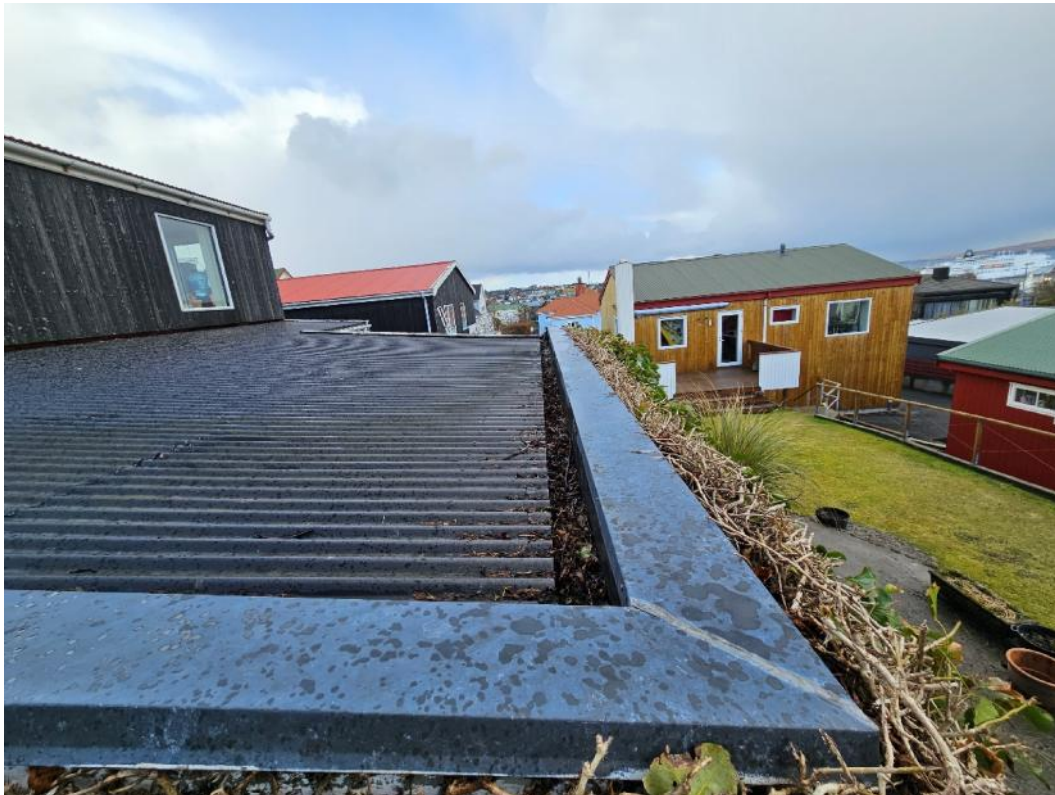
Figure 11: takrenna treingir til at verða reinsað

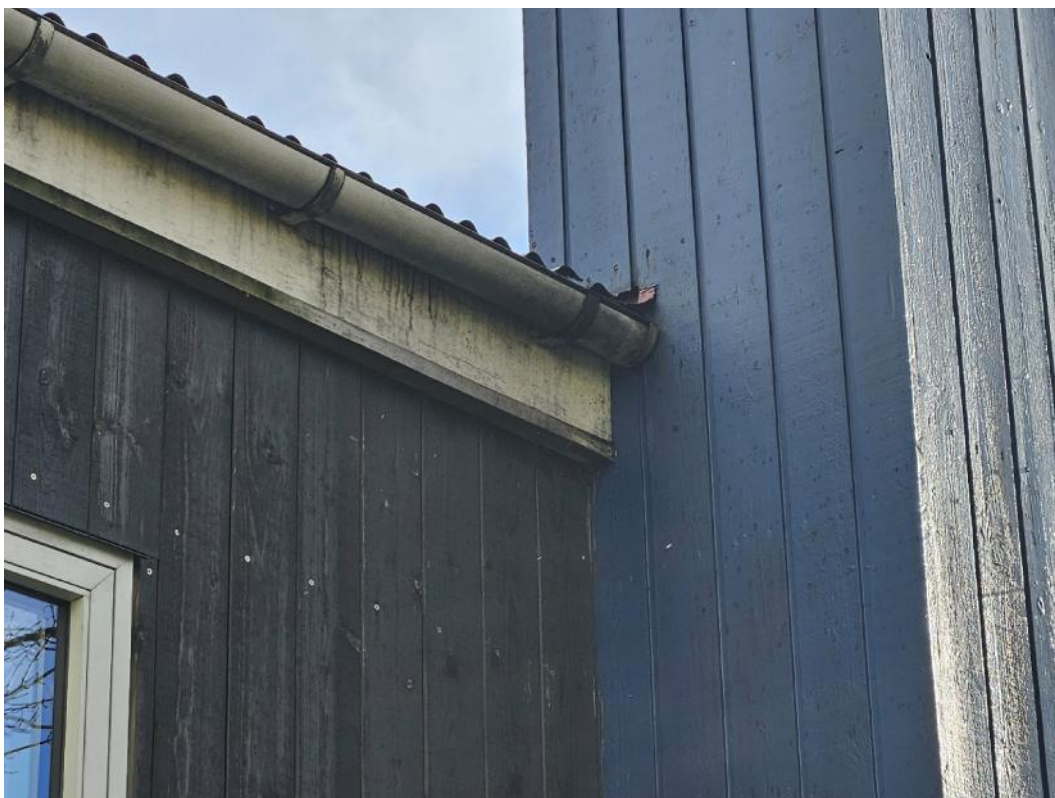
- Við skorsteinin á tí hægru tekjuni sær út til, at rustur er í tekjuni ella inndeckningi? Tað er trupult at sleppa upp har, og má hetta tí kannast nærri  
Frá skorsteininum og norðureftir eru renningar at síggja á sternbrettinum?

Figure 12: at síggja til er rustur í tekju/inndekning við skorsteinin? Myrkar renningar eru niður eftir sternbrettinum?

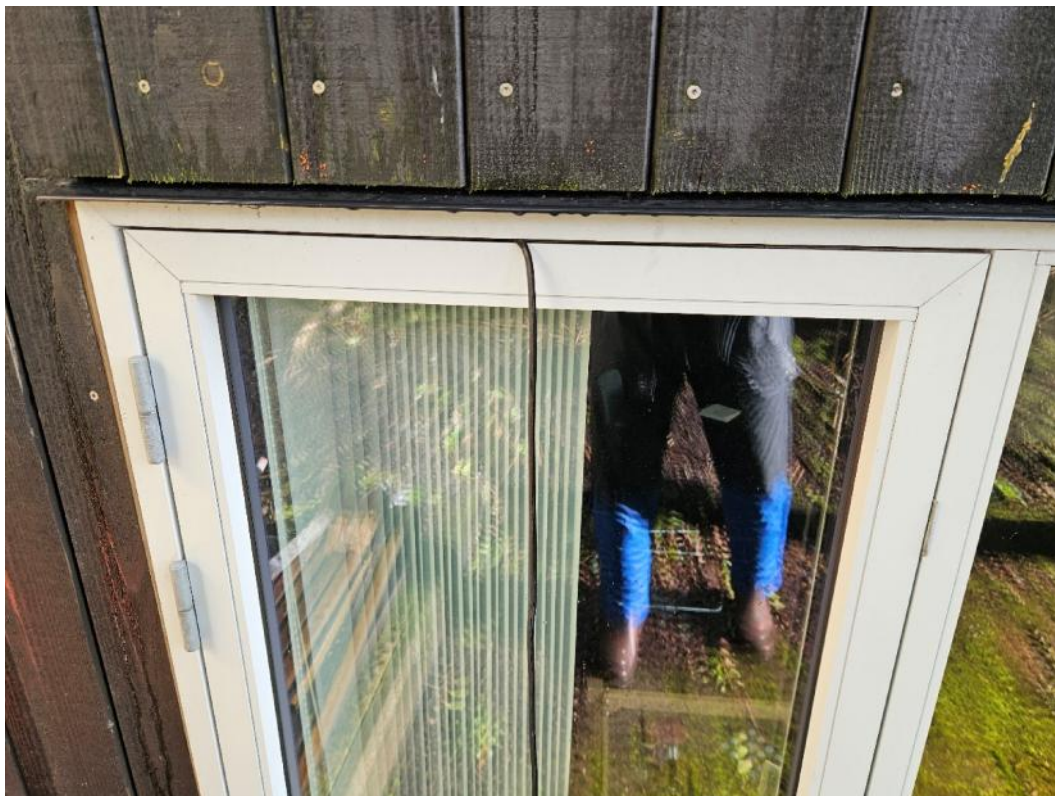
- Fleiri av teimum síðuhongdu vindeygunum taka í millum karm og rammu, tá tey verða latin aftur. Pakningar eru í fleiri støðum leysir. Vindeygu ganga trekt - mangla smyrjing

Figure 13: pakningar á síðuhongdu vindeygum eru í stöðum leysir

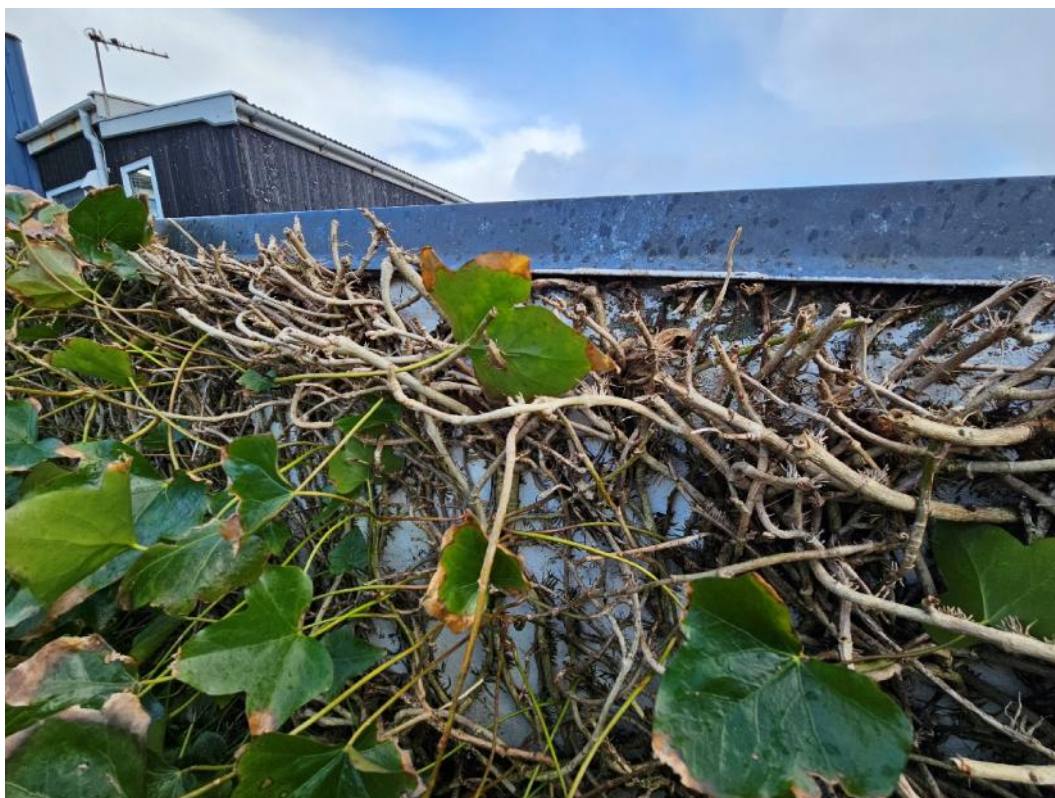
- Á útveggum á garasjuni veksur planta/runnur upp eftir veggnum. Greinar fara upp undir inndeckningin. Tað er ikki gott fyri betongveggin at planta veksur upp eftir honum

Figure 14: greinar vaksa upp millum betongvegg og inndekning

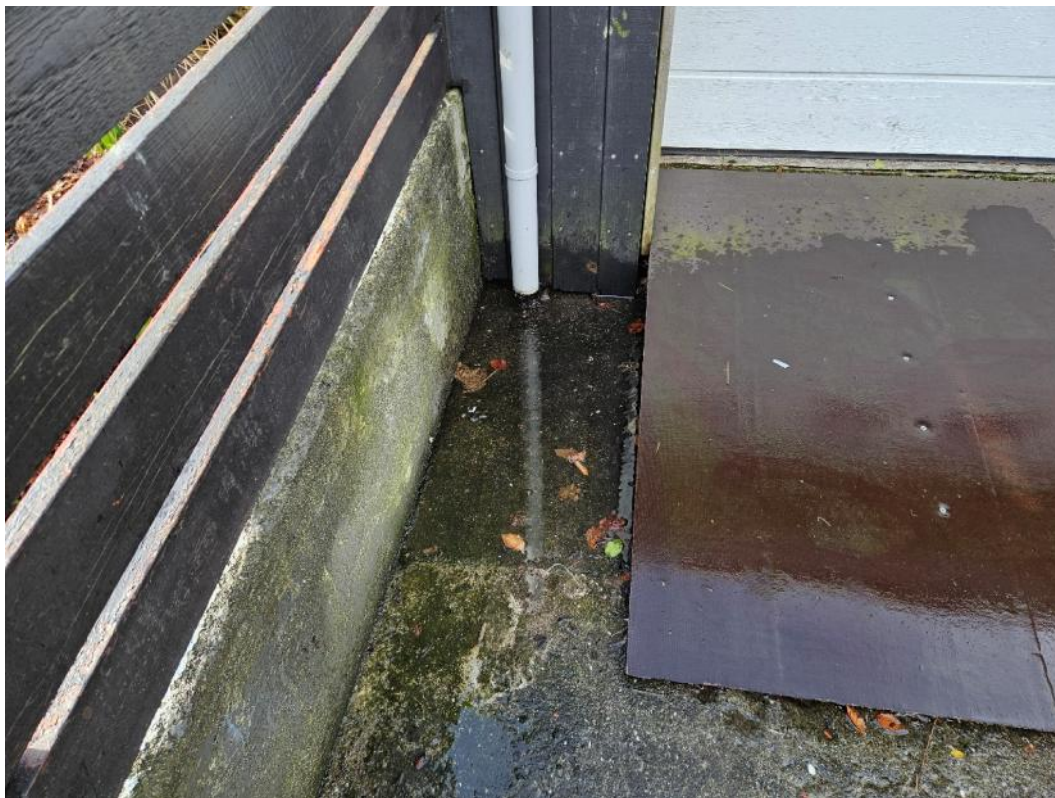
Figure 15: einkultir rennustokkar eru ekki leiddir burtur frá bygninginum

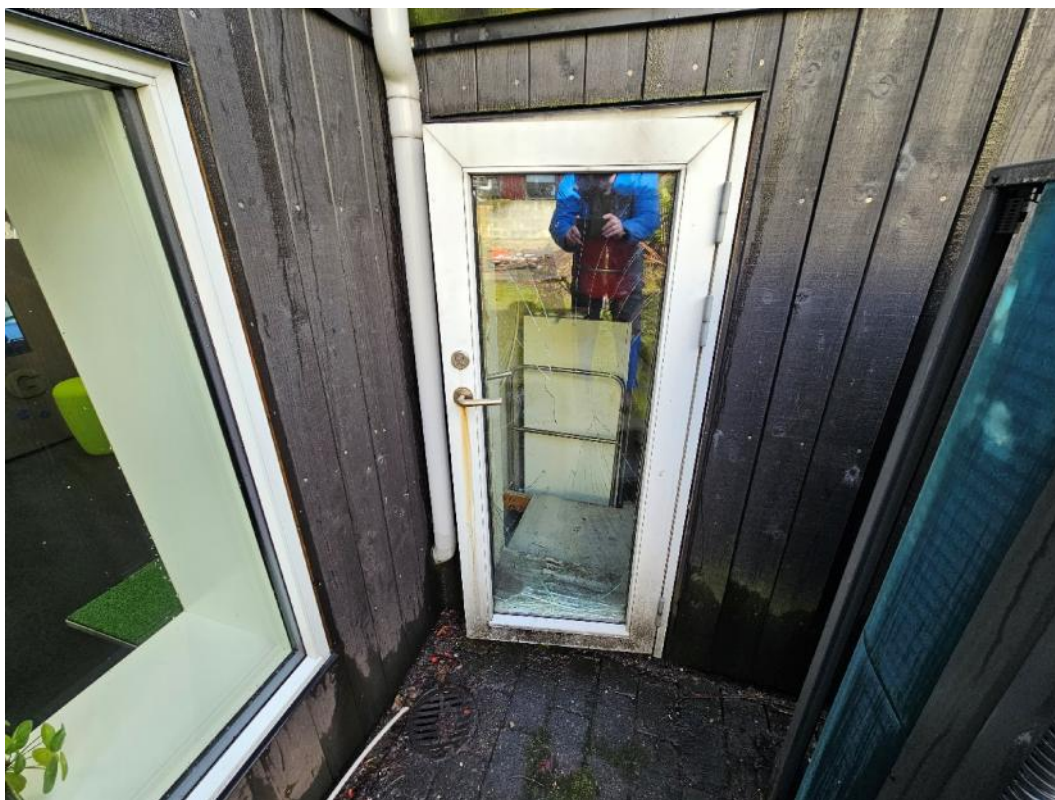
Figure 16: rútur í úthurðinni er brotin

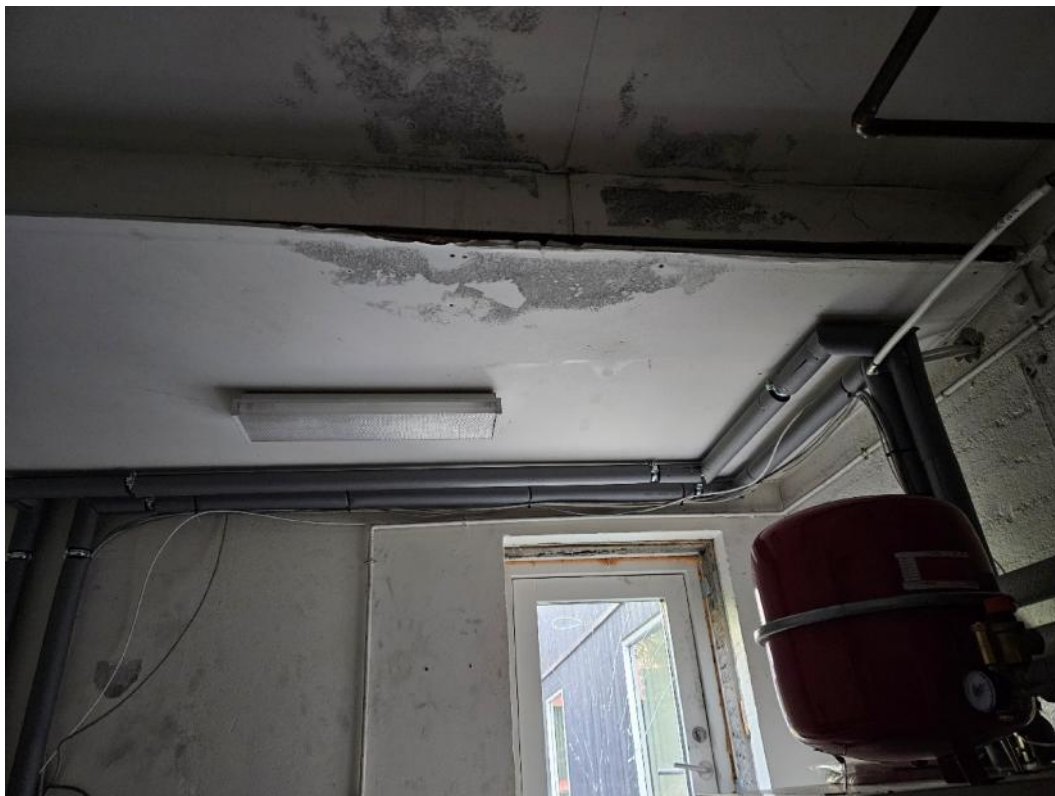
Figure 17: spor eftir leka í teknikrúmi

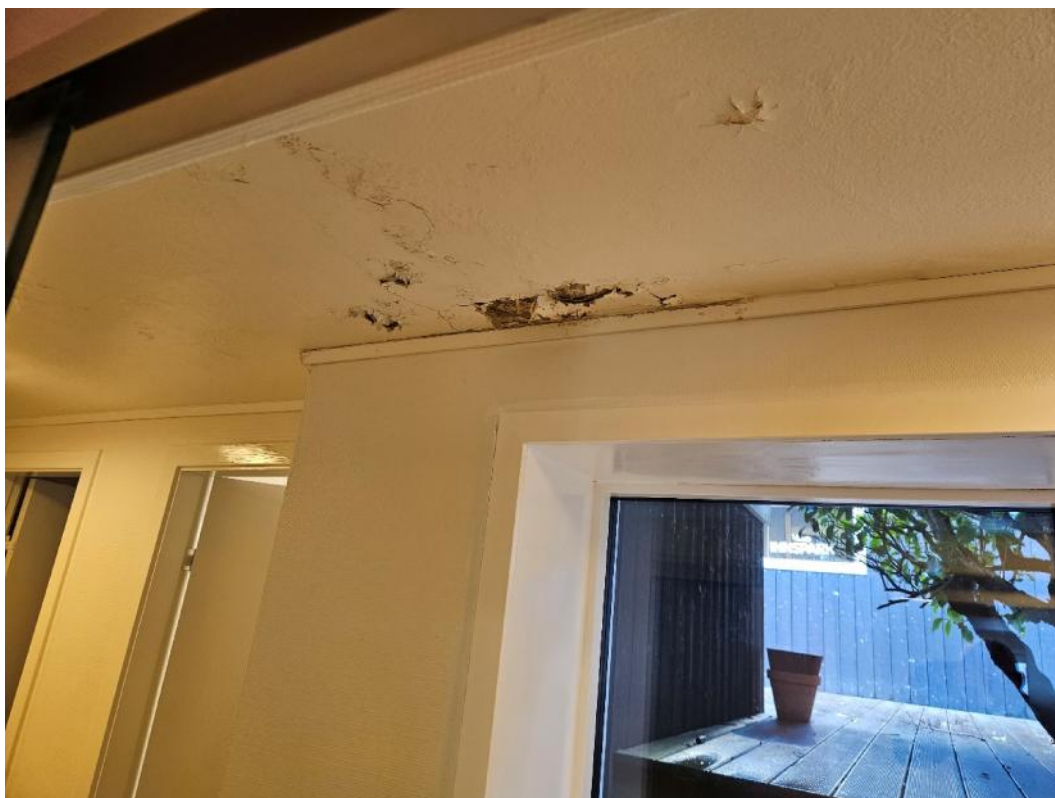
Spor eftir lekum sæst í lofti við vesir í niðastu hædd. Talan er um gamlir lekar, tí tekjan yvir tí partinum bleiv skift fyrri  
uml. 2 árum síðani.
3.

Figure 18: spor eftir leka í gongini uttanfyri vesni

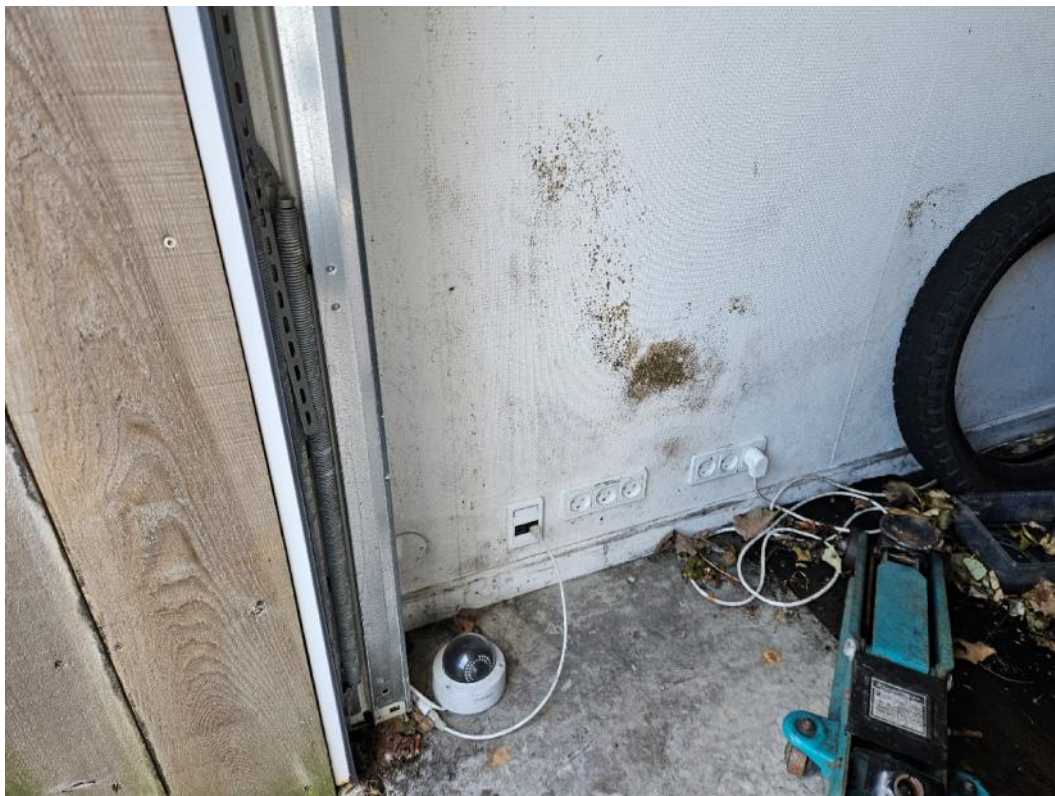
Figure 19: myrkur plettur á útveggi í garasjuni

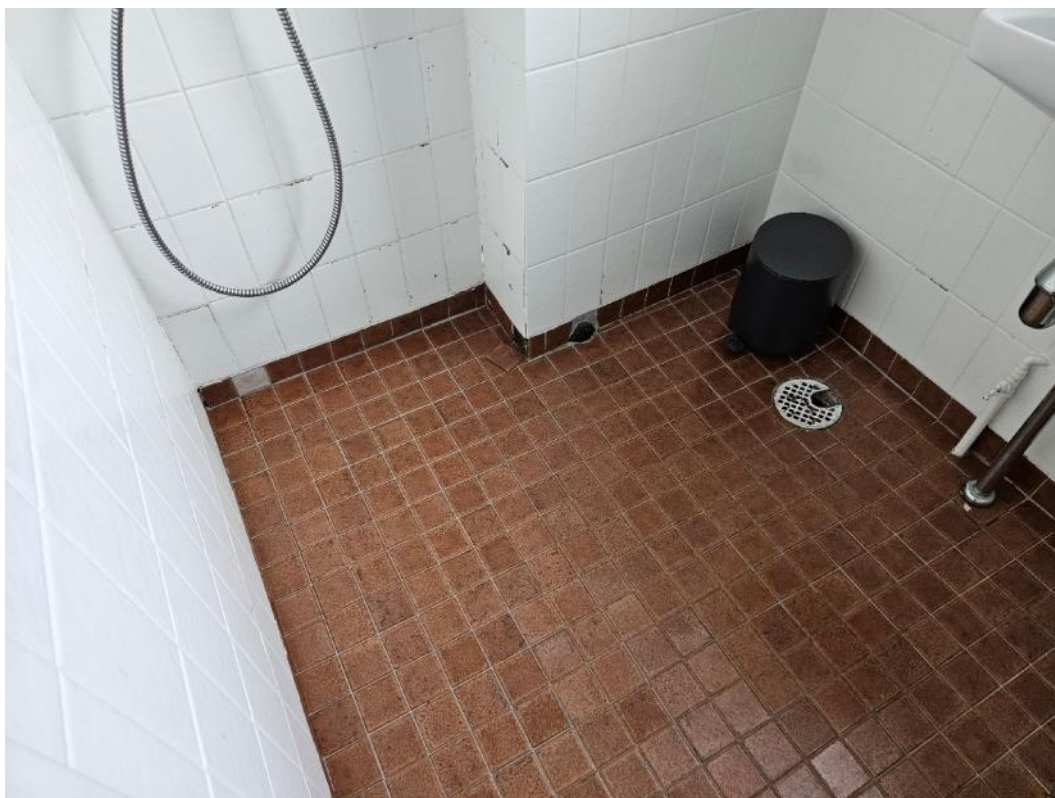
Figure 20: flísar eru í stöðum leysir frá undirlagnum

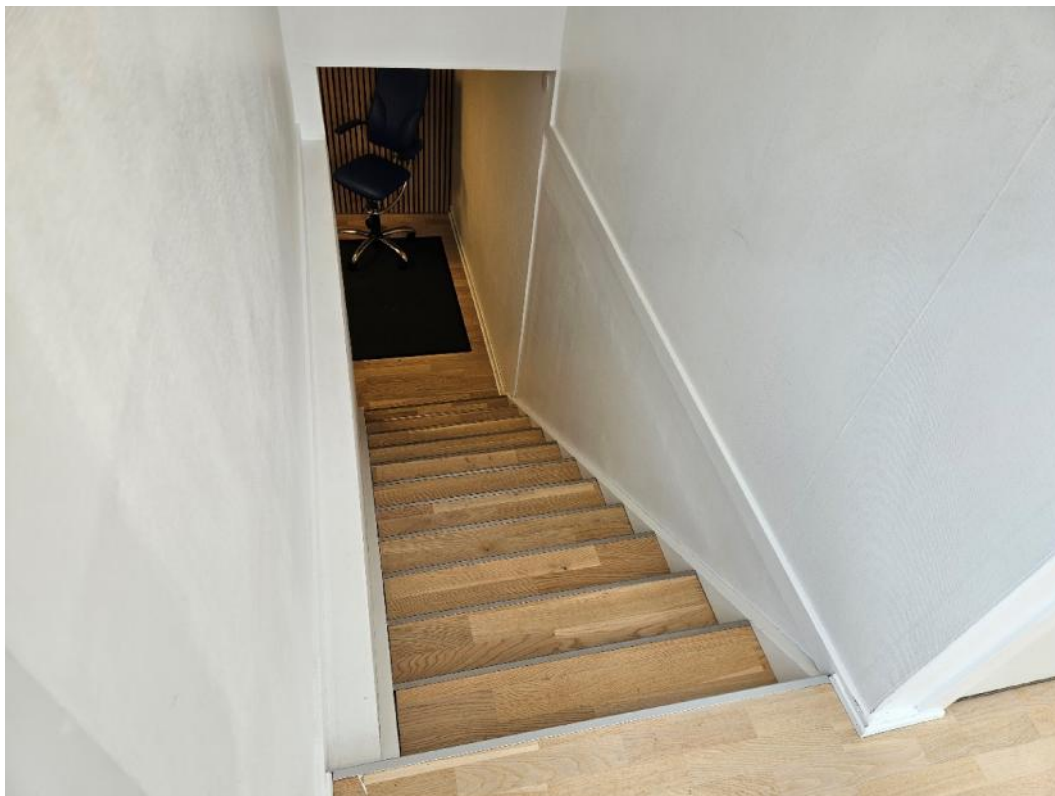
Figure 21: fríhædd manglar

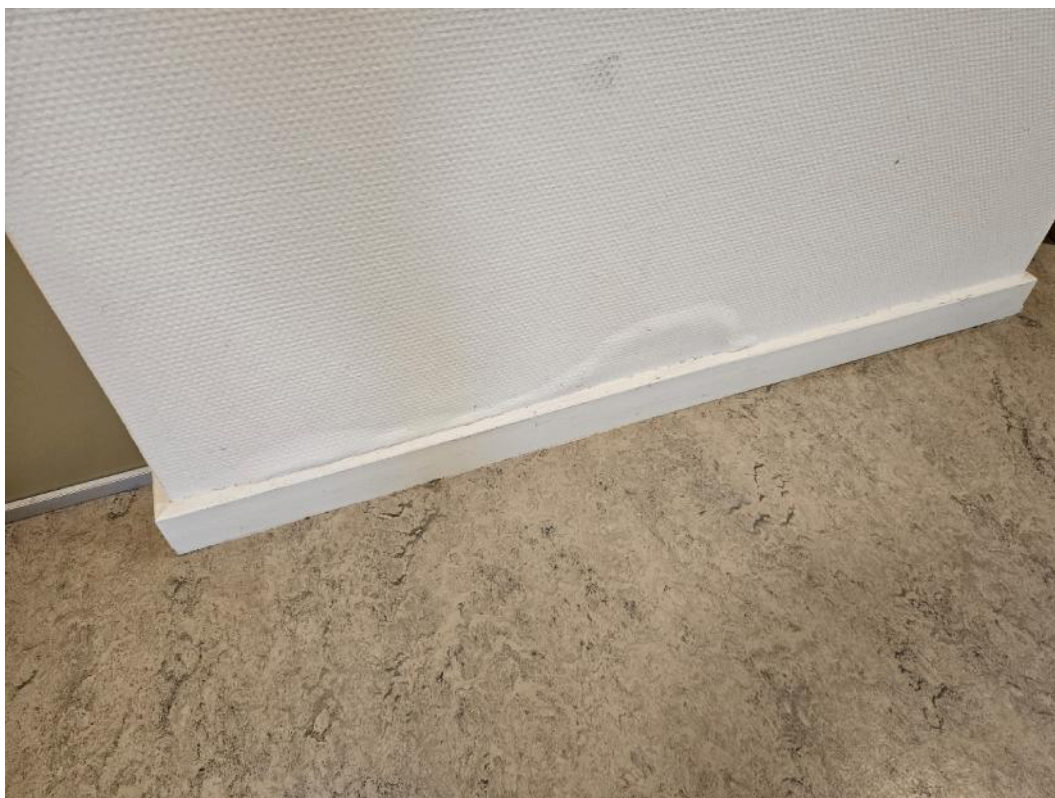
Figure 22: saltúttreingingar at síggja aftanfyri tapetið
